A BOLDOGKŐVÁRALJAI SZENTSÍR RESTAURÁLÁSA ÉS LITURGIATÖRTÉNETI JELENTŐSÉGE

Mészáros Erika
restaurátor

Absztrakt: A boldogkőváraljai szentsír 2011-ben került elő a plébániatemplom kertjében található Péchy család mauzóleumából. A szentsír hat fatáblára festett elemből áll: a sírbarlangot megjelenítő három, fokozatosan csökkenő méretű kapuból, egy hátfalból és két különálló angyalfigurából. Az angyalok és a hátfal restaurálására a 2012/13 és a 2013/14-es tanévben került sor a Magyar Képzőművészeti Egyetem Restaurátor Tanszékén. Az ötödéves hallgatók szakmai feladatának vezetője Forrai Kornélia, konzulense pedig Menráth Péter volt. A tanulmány a szentsír liturgiátörténeti jelentőségét és a restaurálás menetét mutatja be.¹

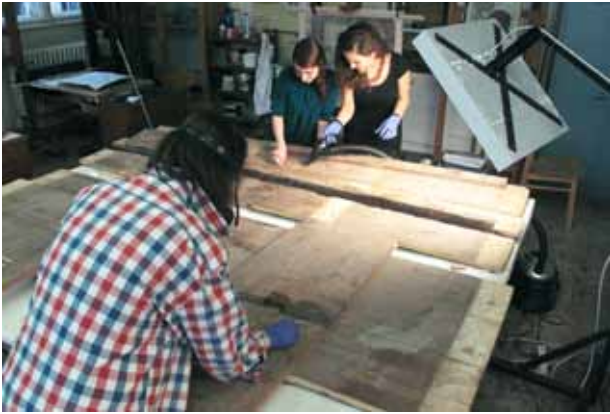
13. kép. A hátfal fafelületének tisztítása. (A szerző fotója)
 Fig. 13. *Cleaning of the wooden surface of the back plate.*
 (Photo by the author)

A táblák hátoldalát borító különböző szennyeződéstegeket szárazon és nedvesen is tisztítottuk (13. kép). A gombatelepeket víztartályos porszívó segítségével távolítottuk el, majd a fertőzött részekre vízzel hígított Helio-Protect-c⁵ fertőtlenítőszerrel permeteztünk. A hátfal hátoldalát nagyrészt szárazon, radírral tisztítottuk. Az egykori ragasztások mentén megmaradt enyv maradványait szikével választottuk le. A műtárgyra utólag felkerült barna pácfoltokat és a fehér színű festékrétegeket ammónium-hidroxid 20%-os vizes oldatával távolítottuk el. Az angyalok hátoldalát meleg vizes vattával tisztítottuk meg a ráakadott szennyeződéstegetől.

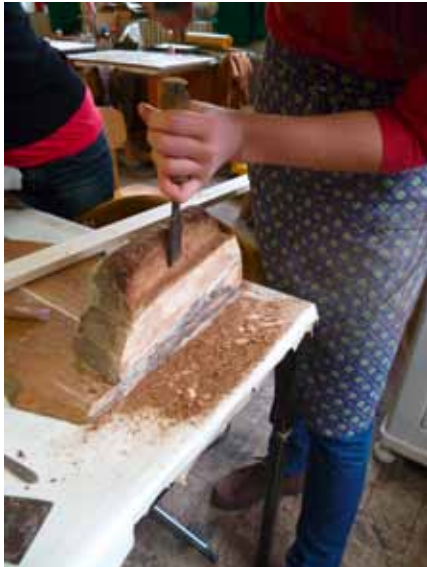
A műtárgyakat átvételkor vastag por, szennyeződésképződés és pókháló fedte, hordozójuk erősen rovarkárosodott volt, melynek következtében a faanyag statikai szilárdsága meggyengült, valamint a nyitott rovarjártokról a festékréteg alapozóval együtt lepergett. Legnagyobb hiány a kék pallát viselő angyalon volt található, melynek alsó lábszárai megsemmisültek. A faanyagot gombafertőzés

14. kép. Az angyal roncsolódott részeinek eltávolítása.
 (A szerző fotója)

A faanyag bizonyos részei oly mértékben károsodtak, hogy szivacsos állapotuk miatt, ragasztásuk nem lett volna tartós. Ezeket a részeket eltávolítottuk (14. kép), majd a szilárdítás érdekében Paraloid B72 Nitrohígítós oldatával újra beitatattuk. A kivágott részeket formára vágott fenyőfa lécekkel pótoltuk. A hátfal második deszkájának rossz állapota miatt a beitatást követően a lécből széle mentén a hordozóba elektromos fűrésszel egy rést vágunk, amelybe megerősítésként furnérlemezeket

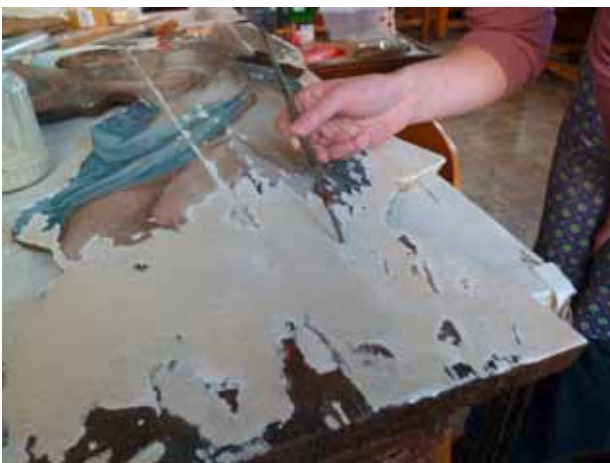
15. kép. Az angyal sérült részeinek alapozása. (A szerző fotója)
 Fig. 15. *Underpainting the damaged parts of the angel.*
 (Photo by the author)

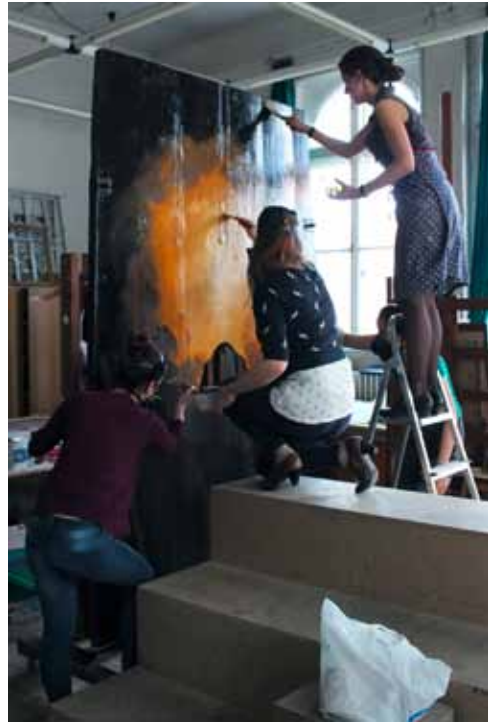
A hátfal festett felületét megsötétedett és egyenetlen lakkréteg fedte, amely megnehezítette az ábrázolás értelmezését, és elveszítette egykori védő funkcióját is. Az angyalokon lakkréteg alig volt észlelhető. Az angyalokról röntgen-radiográfias felvétel is készült, melyeken a hordozó hasadása mentén átfestés vált láthatóvá.

16. kép. A hátfal lakkozása. (A szerző fotója)
 Fig. 16. *Enameling of the back plate.* (Photo by the author)

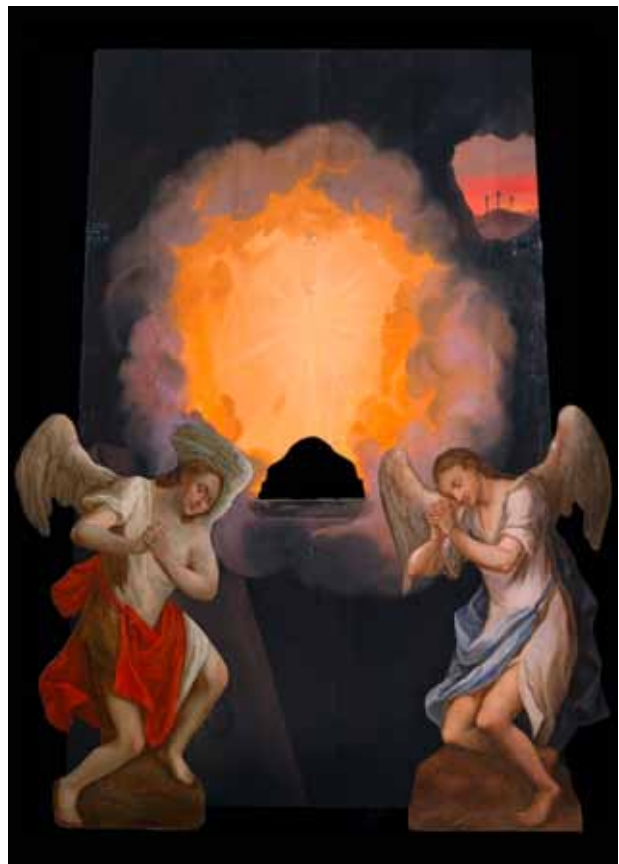
17. kép. A hátfal és az angyalok kész állapota. (A szerző fotója)
 Fig. 17. *The restored back plate and angels.* (Photo by the author)

szítéseit Planatollal vékonyan átkentük, majd Alkonek és hegyikréta sűrű keverékével lefedtük. Száradás után 5-7%-os bőrenyvvel szigeteltük a felületét. A kisebb kipergések tömítésére hegyikréta, vegyileg tisztított kalcium-karbonát 1:1, Palma Fa normál poli(vinil-acetát) ragasztó és hármás keverék (1 rész velencei terpentín, 1 rész terpentínben oldott dammár gyanta, 1 rész lenolaj) együttesét használtuk, a nagyobb hiányoknál csak a festékréteg széle mentén vittük fel az anyagot. A hiányok teljes felületének alapozását 1 rész 8-10%-os enyv és 2 rész hegyikréta keverékével végeztük (15. kép), majd száradás után szintbe csiszoltuk. A képdal kiegészítéseit híg sellakkal vontuk be a szívéképpesség csökkentése érdekében, majd Eurocryl (1:3) és porpigment keverékével festettük alá. A festményeket egy rétegben lakkoltuk (1 rész 25%-os, terpentínben oldott dammár gyanta, 1 rész 25%-os, lakkbenzinben oldott Paraloid B67, 1 rész lakkbenzin) (16. kép). A hiányok kiegészítésére beilleszkedő retus került csökkentett olajtartalmú olajfestékkel, festőszerként a fenti lakkot használva. Az angyalok nagyobb hiányai és az alsó részek kiegészítése esetében teljes rekonstrukcióra volt szükség. (17. kép)
