## A GÖNCI RÓMAI KATOLIKUS PLÉBÁNIAATEMPLOM 2014. ÉVI FELTÁRÁSA

Gál Viktor–Miskolczi Melinda

Herman Ottó Múzeum, Miskolc

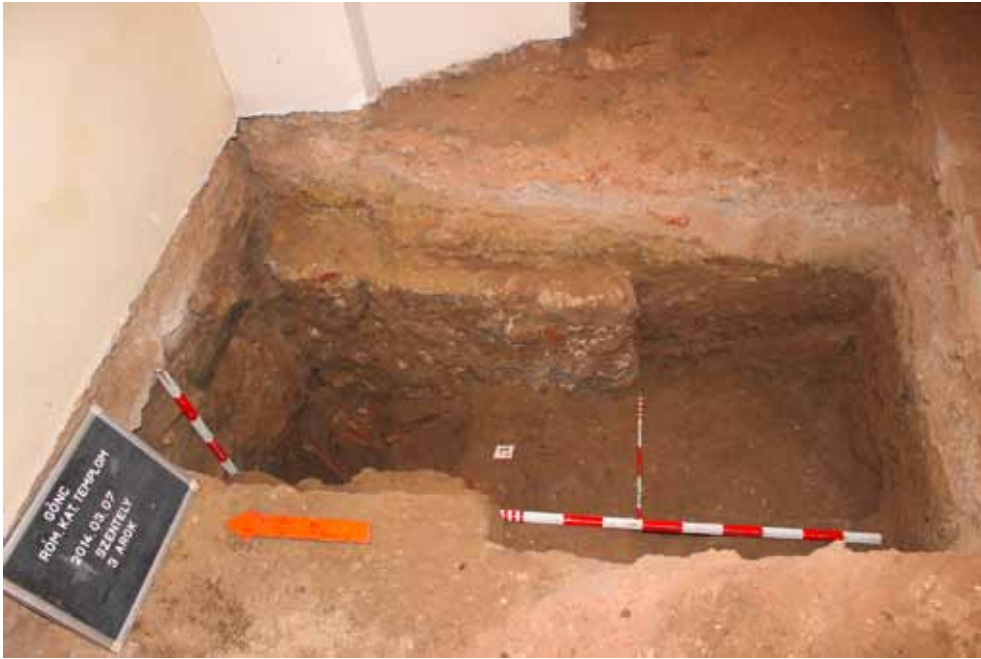
3. kép. A szentély északi oldalának 3. pillére és a hozzá kapcsolódó rétegek

*Fig. 3. The third pier on the northern side of the sanctuary and its associated layers*

szentély nyugati felében elhelyezkedő, beszakadt 2. sír (s10) metszetében is, de már átlagosan 25–30 cm-rel az s3 réteg alatt (3. kép).

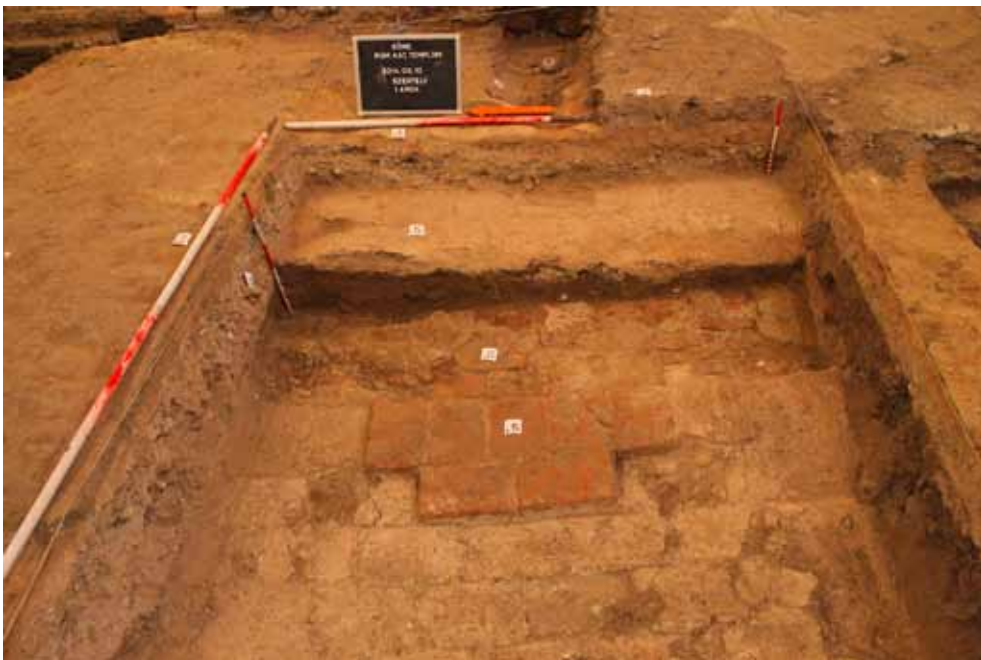
4. kép. A szentélyből az oltárhoz vezető barokk kori kőlépcső helye

*Fig. 4. The location of the Baroque stone flight of stairs that led to the altar*

A szintsüllyedés magyarázatát a déli oldal 3. pillérének tövében találtuk meg. Az itt nyitott 3. árok területén került elő egy *in situ* faragott kőhasáb,<sup>9</sup> mely

a padlószinteket összekötő, É–D-i irányú, egykor az oltárhoz vezető, 20 cm magasságú lépcsősor egyetlen megmaradt eleme volt (4. kép). Azaz, az 1. árokban észlelt 40–45 cm széles kevert réteg (s23) az átépítések során eltávolított kőhasábok helyének visszatöltött anyaga. Erre az s3 padló kialakítása miatt került sor.

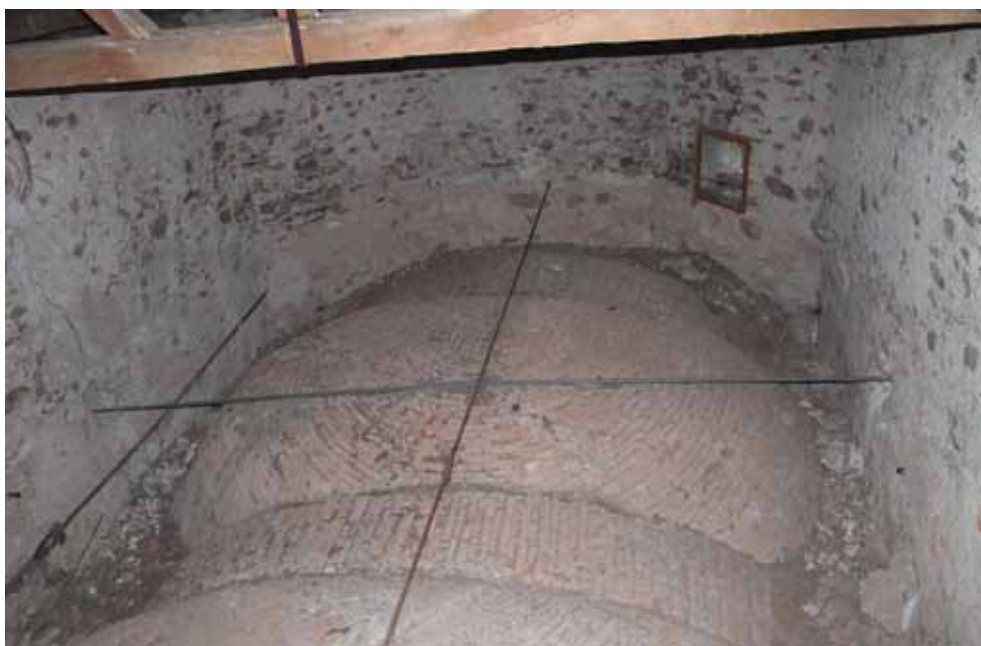
5. kép. A barokk boltozat és a gótikus falak viszonya

*Fig. 5. The relation between the Baroque vault and the Gothic walls*

Ezt az állítást bizonyítja az a tény is, hogy a templom padlásterében végzett megfigyeléseink során a barokk boltozat felett, az eredeti középkori falak minden oldalon jóval a boltozat fölé magasodnak. Ezeknek a falaknak a belső síkján még megmaradtak az eredeti gótikus, kétszakaszos boltozat gyámkövei. A gótikus falak részlete és a középkori diadalív szintén látható (5. kép).<sup>10</sup>

Ennek következtében a barokk átépítés során a szentély 15. századi eredetű belső terének szélességét és egyben magasságát is csökkentették. Az átépítéshez kapcsolható egyetlen – ugyan meglehetősen bizonytalan – adatunk a sekrestyeajtó szemöldökkövébe vésett 1763-as évszám.<sup>11</sup>

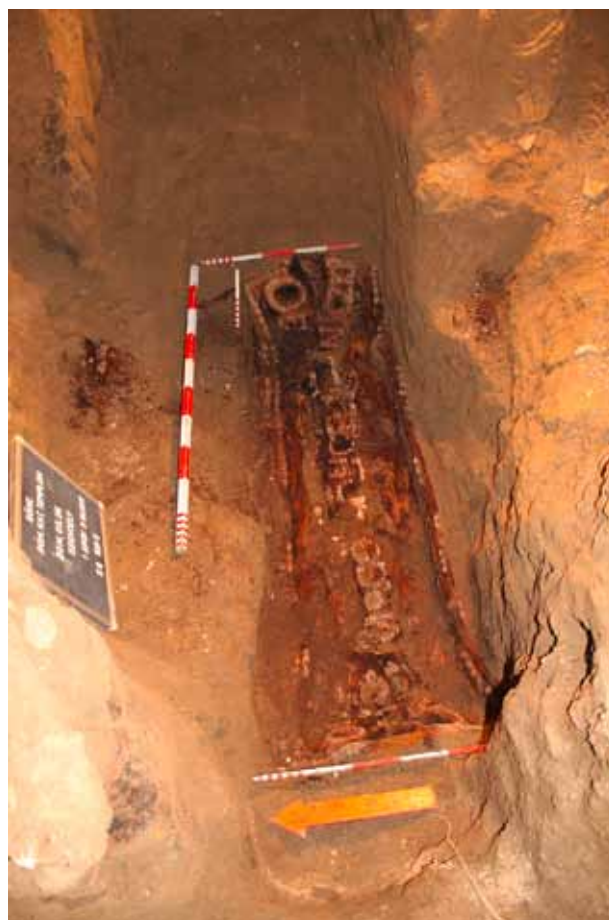
6. kép. Az 5. sír (s8) feliratos koporsója a bontás során  
Fig. 6. Coffin with inscription in grave no. 5 (s8) during its excavation

A sírhely kialakítása során átvágták az s5 padlót, a sírt az s22 agyagrétegbe mélyítették. Az igen díszesen kivert koporsón kétféle verettípust különböztettünk meg: a nagyobb méretű, csillag alakú mintával ellátott, kerek fejű veretek a koporsó két oldalát keretezték 2–2 sorban, valamint a koporsó tetejének gerincén húzódtak 4 sorban. A koporsó tetejének jobb oldalán apró fejű, díszítetlen veretekkel jelezték az elhunyt nevét („Angel... Niczki”), továbbá itt azonosítottuk a „... VIRGO ...” szövegrészletet is. A koporsó tetejének bal oldalán az 1730-as/1750-es évszám, valamint a 14-es szám volt kivehető. A koporsó teteje az alábbiak szerint rogyott be: először a jobb oldali deszka dőlt észak felé; erre zuhant rá majdnem teljes egészében takarva azt a bal oldali deszka; végül a koporsó tetejének gerince zuhant be, részben szintén fedve a jobb oldali deszkát. A koporsó hossza 148 cm, szélessége 50 cm (6. kép).

koporsója igen díszes volt, a fedél deszkáit kerek fejű, csillaggal díszített veretekkel ütötték át. A szögek a koporsó gerincén négy sorban helyezkedtek el, a két szélén két-két, kör alakú mintát formáztak. Az elhunyt viseletének maradványai is előkerültek. A bő, mellkason redőzött halotti ruha színe eredetileg fehér lehetett, a szövet mára barnás színűvé patinásodott. A kislány koponyája körül vendéghaj maradványát tártuk fel, a mintás szalaggal körbetekert tincs feltételezhetően lószőrből készült.

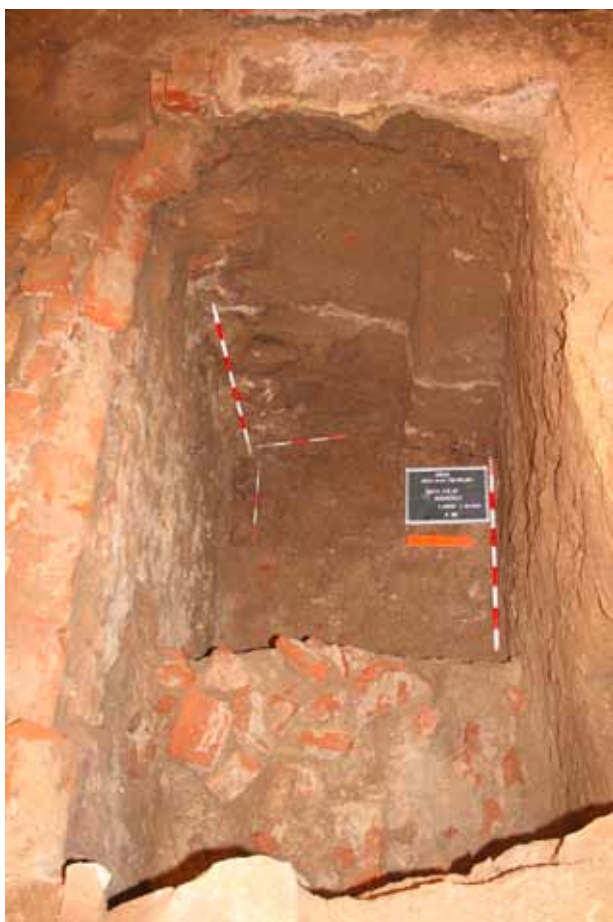
7. kép. A középkori kriptá  
Fig. 7. The medieval crypt

A barokk oltár északi szélének feltárásakor, az oltár-alap és az északi 3. pillér között, azaz a szentély ÉK-i negyedében, egy habarcsos kőfallal kirakott, téglából emelt dongaboltozattal fedett helyiségre, egy kriptára bukkantunk (7. kép). A boltozat lényegében megsemmisült, az objektum átlagosan 30 cm vastagságú déli falának tetején dokumentálhattuk a boltozat megmaradt indító sorát.<sup>14</sup> A feltáráskor teljes hosszában azonosítottuk a kriptá déli, mintegy 370 cm hosszúságú falát, valamint részben kibontottuk annak nyugati és keleti falát. A kriptá minimális szélessége 140 cm. A 320 cm belső oldalhosszúságú objektum területét az északi 3. pillér alapozási árkában talált betöltés anyagához hasonló anyaggal töltötték fel. A beszakadt boltozat tégláit a boltváltól mért -70 cm-es mélységben találtuk meg. A kriptá nyugati fala előtt, ahol egy szabályos nyílást is dokumentálni tudtunk, a boltváltól mért -150 cm-es mélységben elértük az érintetlen altalajt. A kriptában temetkezésre utaló nyomok nem kerültek elő.

A középkori sírokéval megegyező tájolású kriptát feltételezhetően a barokk átépítés, konkrétan az északi 3. pillér kialakítása során észlelhették. Az objektum északi falát, boltozatát elbontották, az esetlegesen benne talált temetkezést kiemelték, majd a területet kevert, téglatörmelékes, agyagos földdel visszatöltötték, melybe belekeverték a dongaboltozat tégláit is.<sup>15</sup>

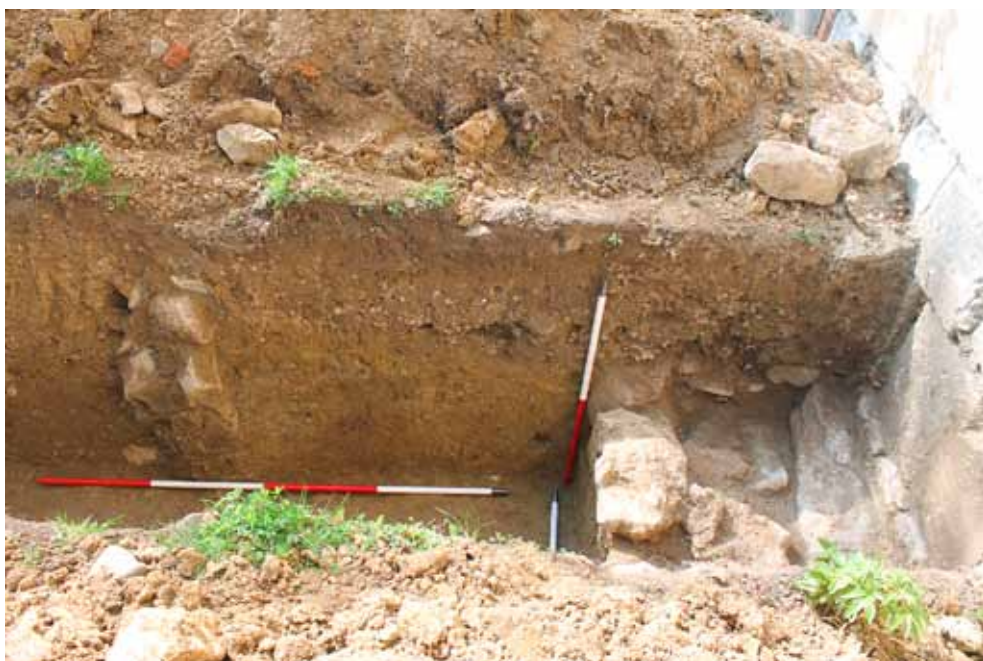
8. kép. A templom barokk lábazata és a visszabontott középkori falak  
Fig. 8. The Baroque plinth and the dismantled medieval walls

A templomhajó déli falának 20–25 cm szélességben jelentkező alapozási kiugrását mintegy 70–80 cm mélységben észleltük. Ezt az alapozási tömböt belevágták egy, a hajó barokk déli falával párhuzamosan futó, de annál idősebb, visszabontott falazat tömbjébe (8. kép). Ezt a középkori falazatot 80–90 cm mélységben észleltük, mérhető szélessége 80–95 cm volt.

A szentély délkeleti falazatához kapcsolódóan megnyitott 5. kutatóárok területén egyértelműen azonosítani lehetett a barokk korban kialakított vízvető lábazati kiugrást, valamint az ez alatt elhelyezkedő és fél mé-

teres mélységben jelentkező középkori fal szabálytalan alapozási tömbjét.
