A BOLDOGKŐVÁRALJAI SZENTSÍR RESTAURÁLÁSA ÉS LITURGIATÖRTÉNETI JELENTŐSÉGE

Mészáros Erika
restaurátor

Absztrakt: A boldogkőváraljai szentsír 2011-ben került elő a plébániatemplom kertjében található Péchy család mauzóleumából. A szentsír hat fatáblára festett elemből áll: a sírbarlangot megjelenítő három, fokozatosan csökkenő méretű kapuból, egy hátfalból és két különálló angyalfigurából. Az angyalok és a hátfal restaurálására a 2012/13 és a 2013/14-es tanévben került sor a Magyar Képzőművészeti Egyetem Restaurátor Tanszékén. Az ötödéves hallgatók szakmai feladatának vezetője Forrai Kornélia, konzulense pedig Menráth Péter volt. A tanulmány a szentsír liturgiátörténeti jelentőségét és a restaurálás menetét mutatja be.¹

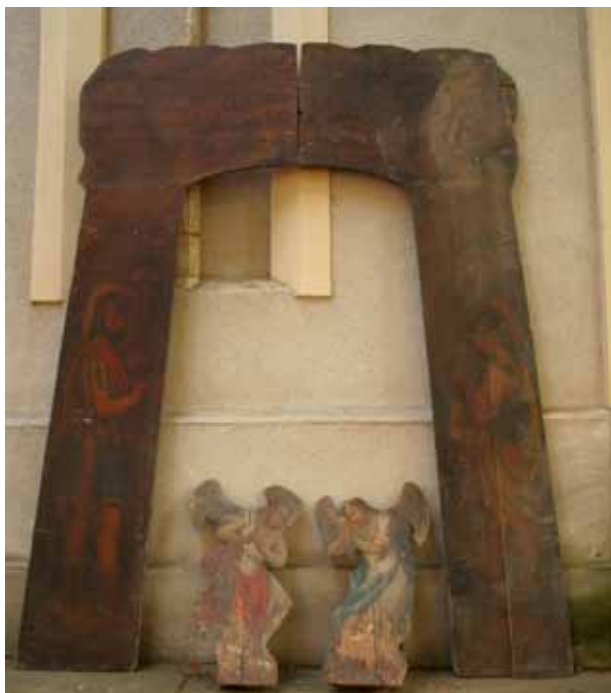
1. kép. A szentsír első kapuja a két angyallal. Boldogkőváralja, 2011. (A szerző fotója)

Fig. 1. The first gate of the sepulchre with the two angels. Boldogkőváralja, 2011. (Photo by the author)

A műtárgyakat átvételkor vastag por, szennyeződésképződés és pókháló fedte, hordozójuk erősen rovarkárosodott volt, melynek következtében a faanyag statikai szilárdsága meggyengült, valamint a nyitott rovarjártokról a festékréteg alapozóval együtt lepergett. Legnagyobb hiány a kék pallát viselő angyalon volt található, melynek alsó lábszárai megsemmisültek. A faanyagot gombafertőzés

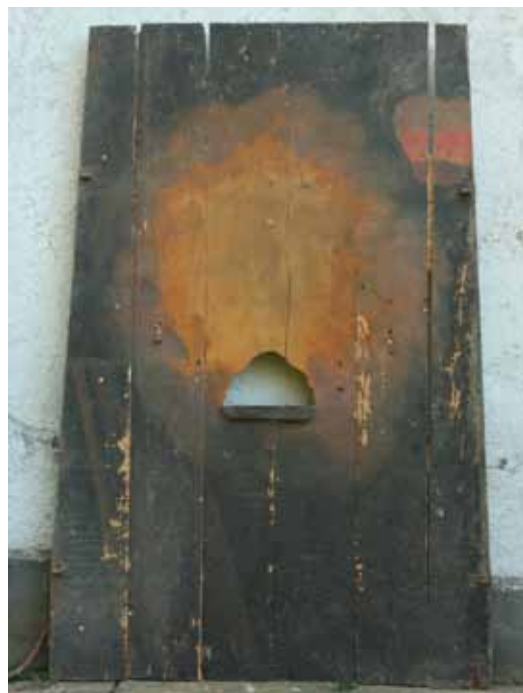
2. kép. A szentsírt lezáró hátfal. Boldogkőváralja, 2011. (A szerző fotója)

Fig. 2. The back plate, closing the sepulchre. Boldogkőváralja, 2011. (Photo by the author)

A hátfal festett felületét megsötétedett és egyenetlen lakkréteg fedte, amely megnehezítette az ábrázolás értelmezését, és elveszítette egykori védő funkcióját is. Az angyalokon lakkréteg alig volt észlelhető. Az angyalokról röntgen-radiográfias felvétel is készült, melyeken a hordozó hasadása mentén átfestés vált láthatóvá.

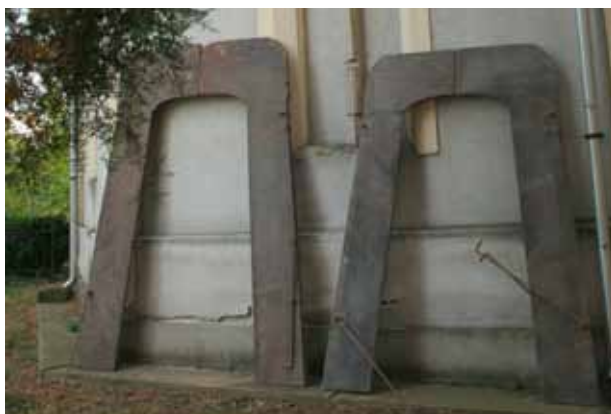
3. kép. A szentsír második és harmadik kapuja. Boldogkőváralja, 2011. (A szerző fotója)

Fig. 3. The second and third gates of the sepulchre. Boldogkőváralja, 2011. (Photo by the author)
